DBU-Gemeindeorientierung 2021

Risiken sogenannter Bodenverbesserungen

Reto Baumann, AfU, Abteilung Abfall und Boden

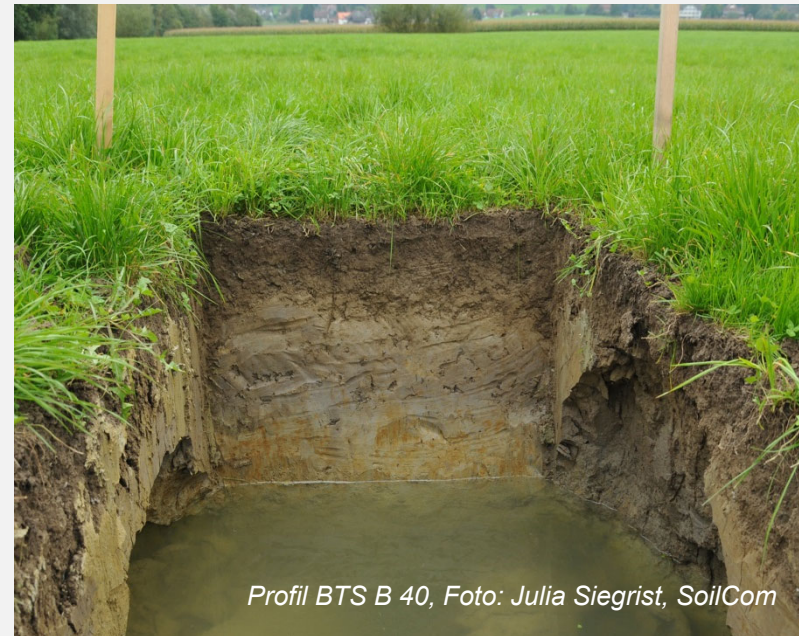
Profil BTS B 40, Foto: Julia Siegrist, SoilCom

Bodenqualität – Beispiel 2

Landwirtschaftliche Nutzungseignung (FAL 24, VSS 40 581)

- Schlecht durchlässig
- Textur und Struktur ungünstig
- Grundwassergeprägt
- Ziemlich flachgründig (PNG 31 cm)
- 51 von 100 Bodenpunkten
- Nutzungseignungsklasse
NEK 6 (von 10)
- Stark bis extrem empfindlich bei
mechanischen Belastungen

Aus agronomischer Sicht ein schlechter Boden; auch bautechnisch sehr schwierig

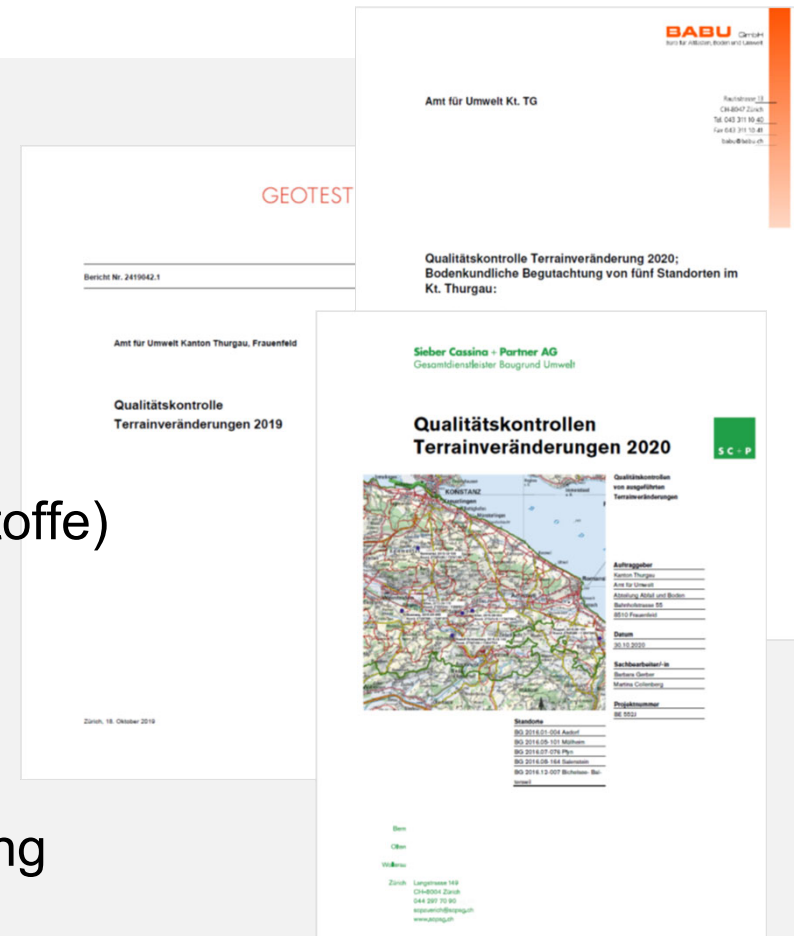
Einhaltung Rekultivierungsziel

Sondierung B3 Datum 6.9.20 Gemeinde/Fkr Sonters FaBo-Objekt 2014.12-049
 Pedologe/in CS Parzelle(n) 766 Koordinaten 737765 / 770447

Horizont, Vernäsung, Verdichtung	Profilskizze		Gefüge	Feinerdekrümmung		Skelettgehalt			Organ. Sub.	Pflanzennutzbare Gründigkeit (PNG)			
	cm u.T.	Bezeichnung		Typ, Gütes	Klasse	Ton [%]	Schluff [%]	Klasse		Korn [%]	Stärke [%] (p < 0.075)	[%]	Korrekturen Faktor Skelett
15	Y A	34	Sp 2-3	6	22	38	1	6	0	3,5	0,94		14
30	Y BA		Sp 2	5	19	35	2	6	1	1,8	0,83		17
45	Y C(g), X		Ko	6	23	45	2	12	2	0,2			-

Neigung [%] 4
 Geländeform 9
 Untertyp SP, YF
 WHG 2
 PNG total [cm] 31
 NEK 4
 Lim. Merkmal G
 Nutzungsgebiet A3

Weitere Beobachtungen, Bemerkungen (Farbe, Fremdstoffe, Kalk etc.)
oberste: Kalkton 2-3; C-Horizont mit Spalten der Vernäsung
511-101 a Lössung mit deutlicher gasiger PNG als zentrale Fläche

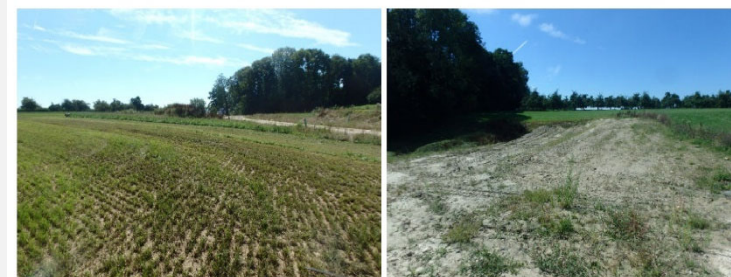
Abbildung 3: Übersichtsfotos

NEK	PNG [cm]	Mächtigkeit OB [cm]	Mächtigkeit UB [cm]	whg	Vernäsung	Fruchtfolgefläche (FFF)
Teilfläche 1	2	58	30	40	g	l2	ja
Teilfläche 2	4	31	15	19	d	-	nein
Ausgangszustand	2	81	36	64	b	l1	ja

Tabelle 1: Vergleich: Rekultivierungsfläche mit dem Ausgangszustand

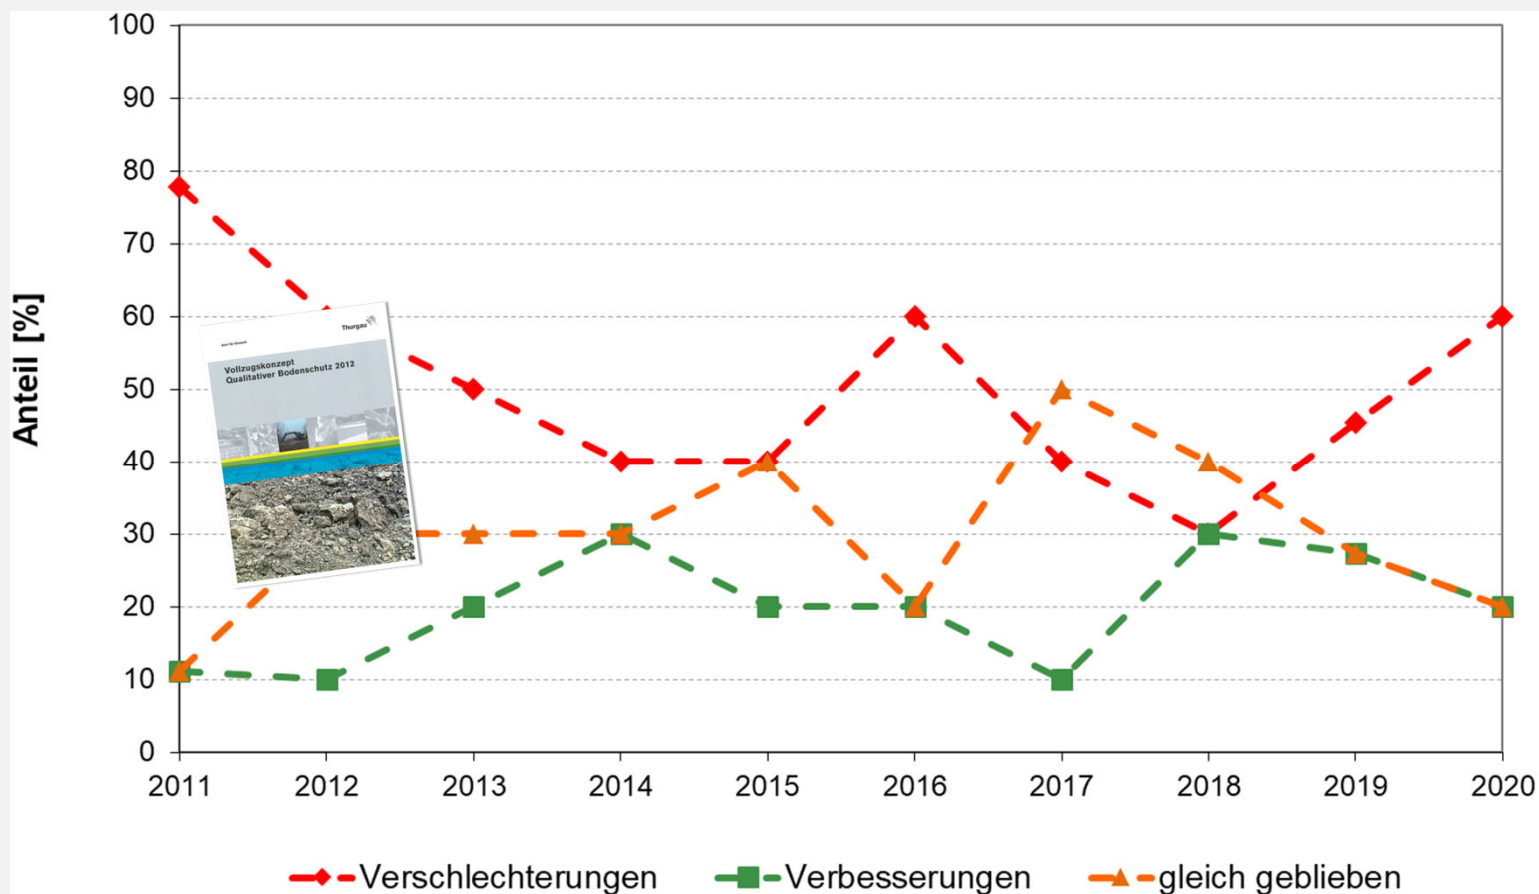
Qualitätskontrolle bewilligter Terrainveränderungen 2011-2020 (Trend)

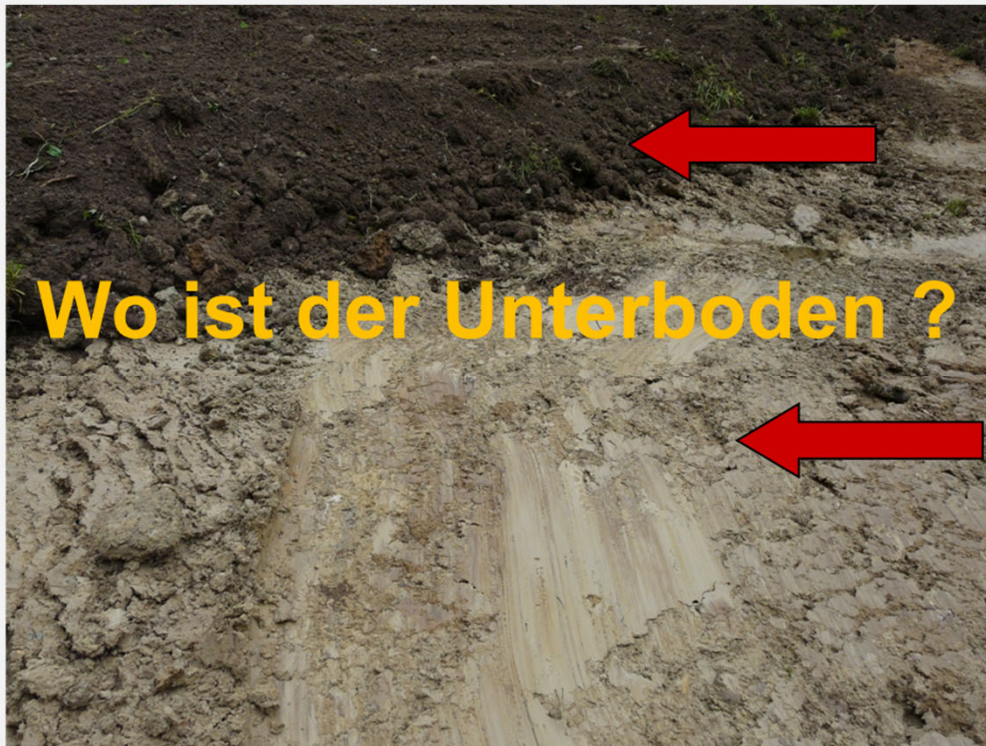
Fehlender Bodenaufbau

Oberboden / Humus

Toniger Aushub
unbelebt,
kein Unterboden!

Korrekten Bodenaufbau sicherstellen

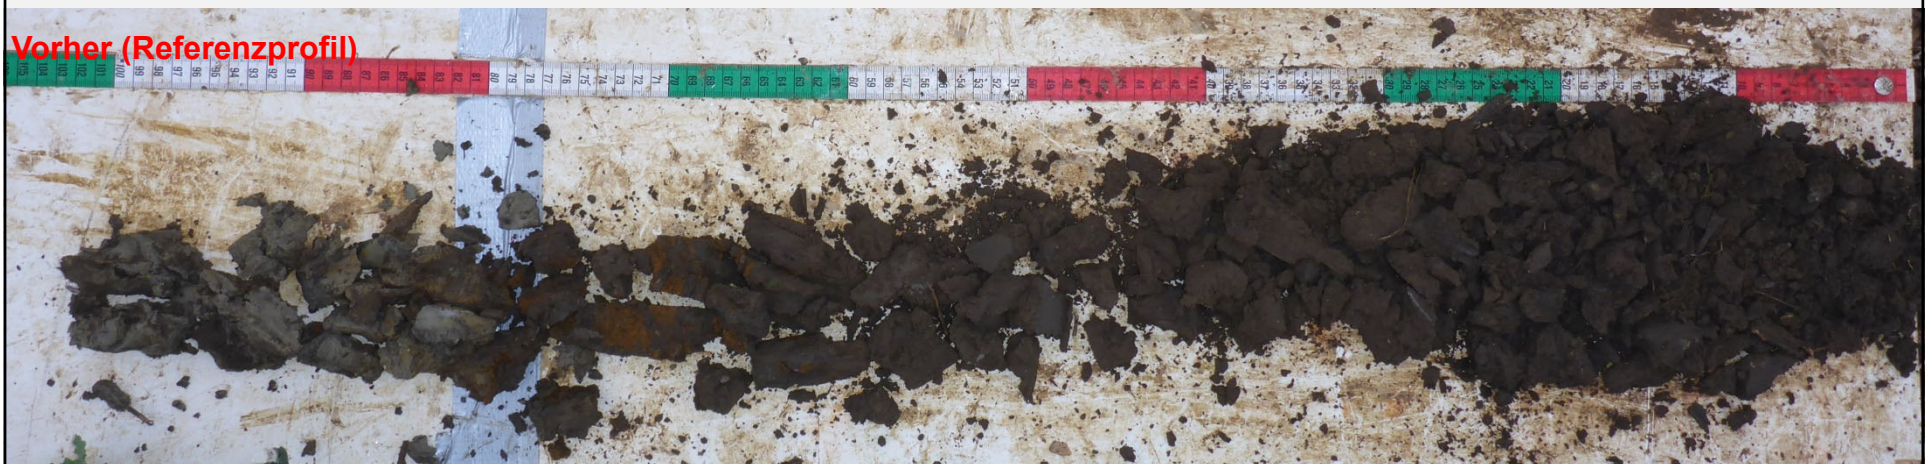
QS 2016 - BG 2013.07-104 – Fotos SC + P

Beispiel einer Bodenverschlechterung

Verlust an pflanzennutzbarer Gründigkeit von mehr als 50%

- Bei baulichen Bodeneingriffen wird häufig die Struktur beeinträchtigt.
- Der Unterboden wird oft begraben und damit die Gründigkeit verringert.
- Boden ist empfindlicher gegen Trockenstress.

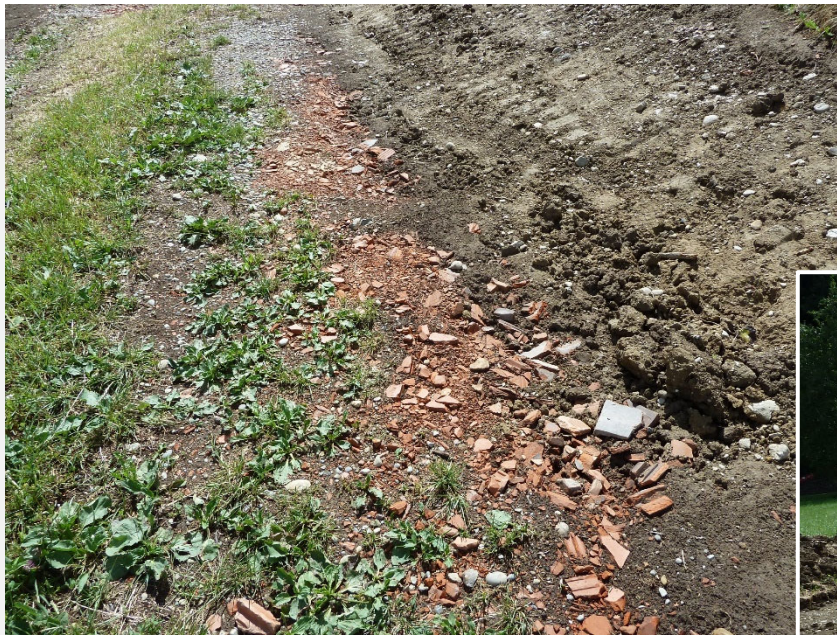
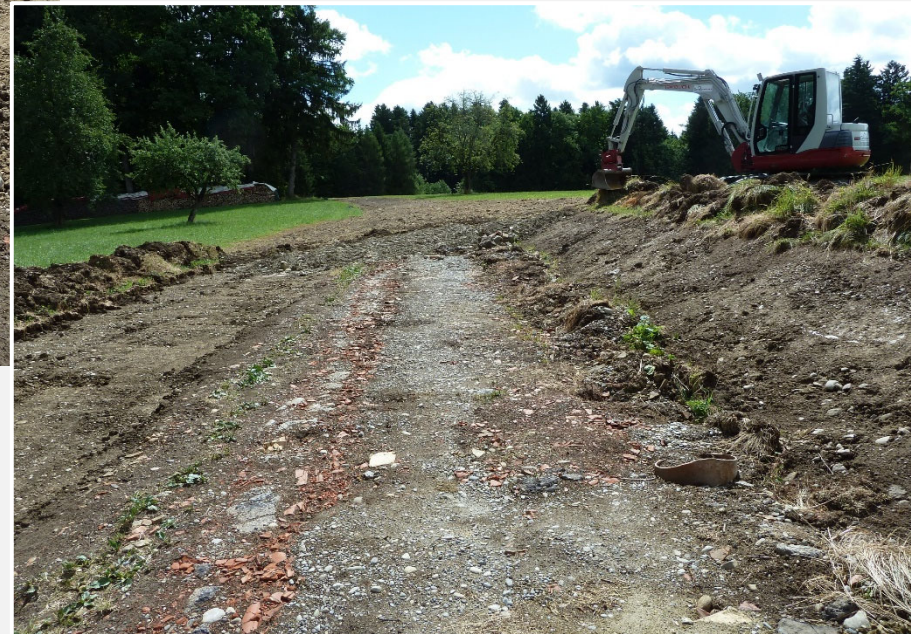
Materialeignung

Auf Fremdstoffe prüfen

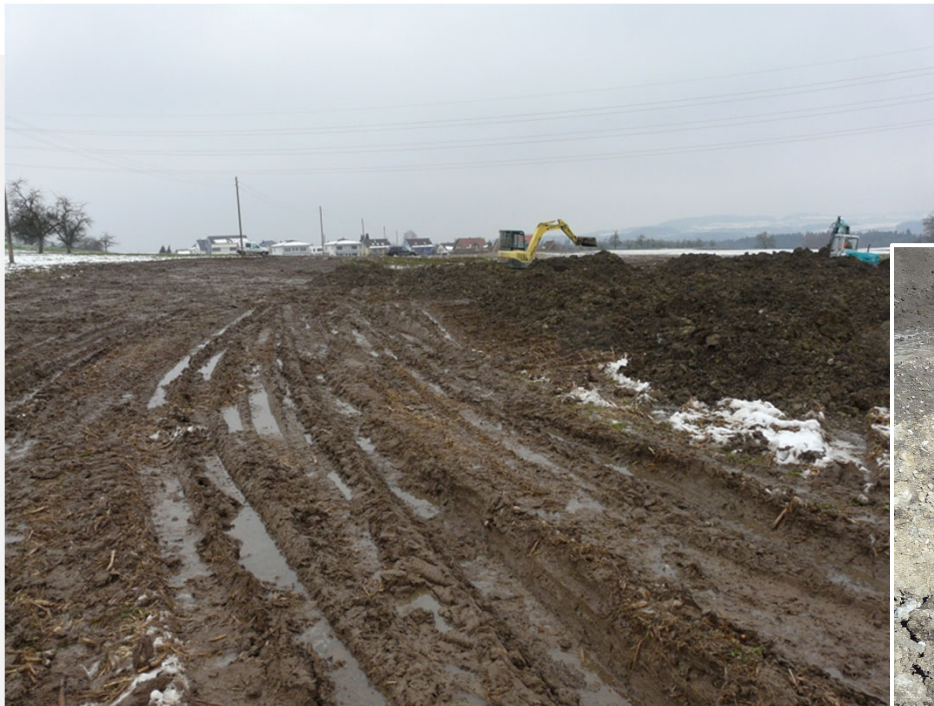
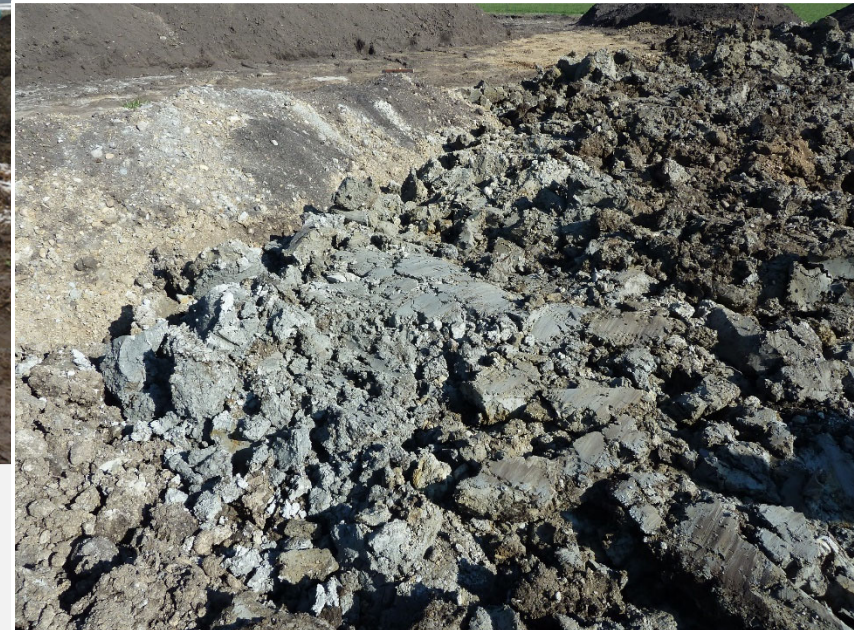
Nicht fachgerechte Ausführung

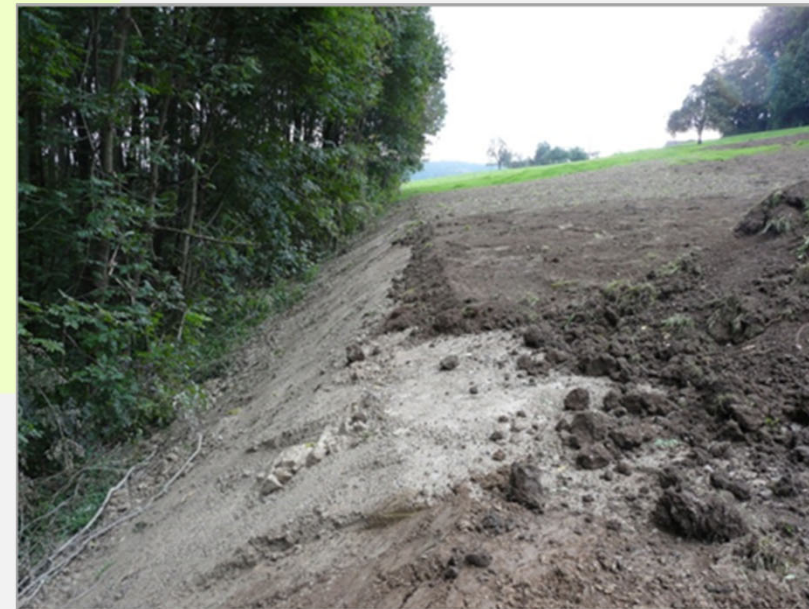
Ausmass kontrollieren

Terrainveränderungen sind keine Unternehmerdeponien!

**Verlangte Visierung
durchsetzen!**
